阿弥陀堂修復情報

ない じん ごう てん じょう 内陣格天井

・内陣格天井の修復が終了しました 2021.3.31

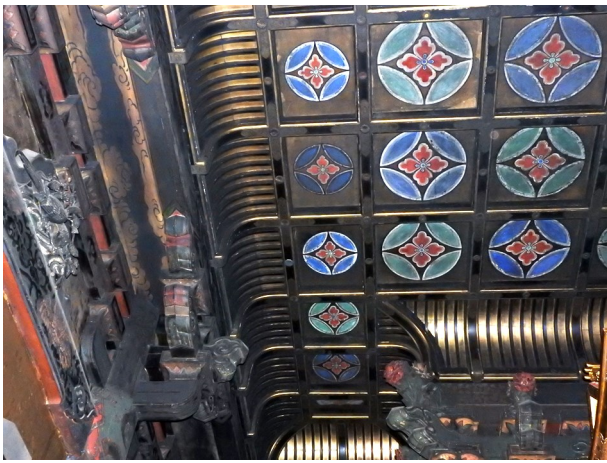
▲ 修復前

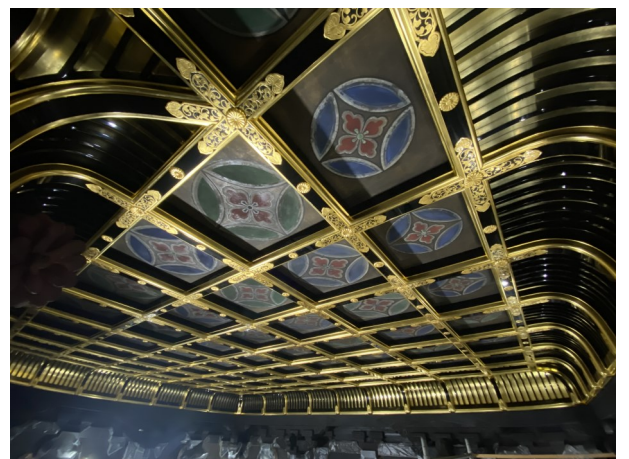
▲ 修復完了
